はじめに

用途

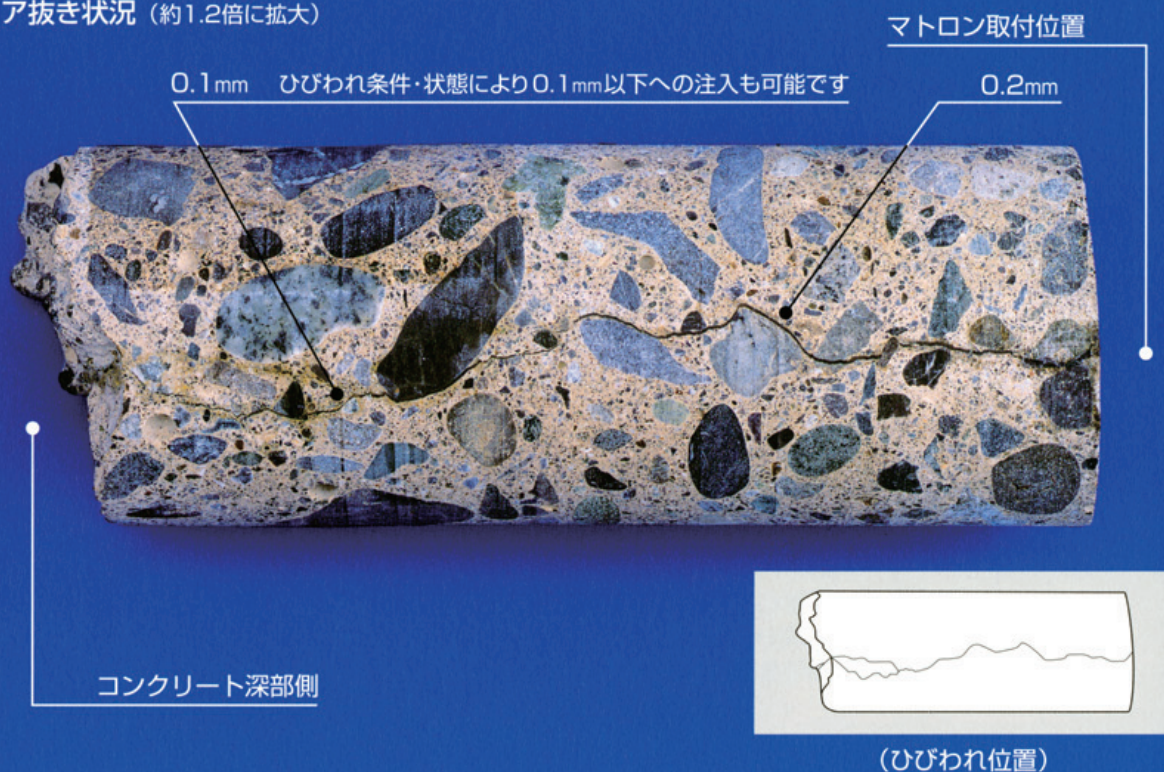
●コア抜き状況 (約1.2倍に拡大)

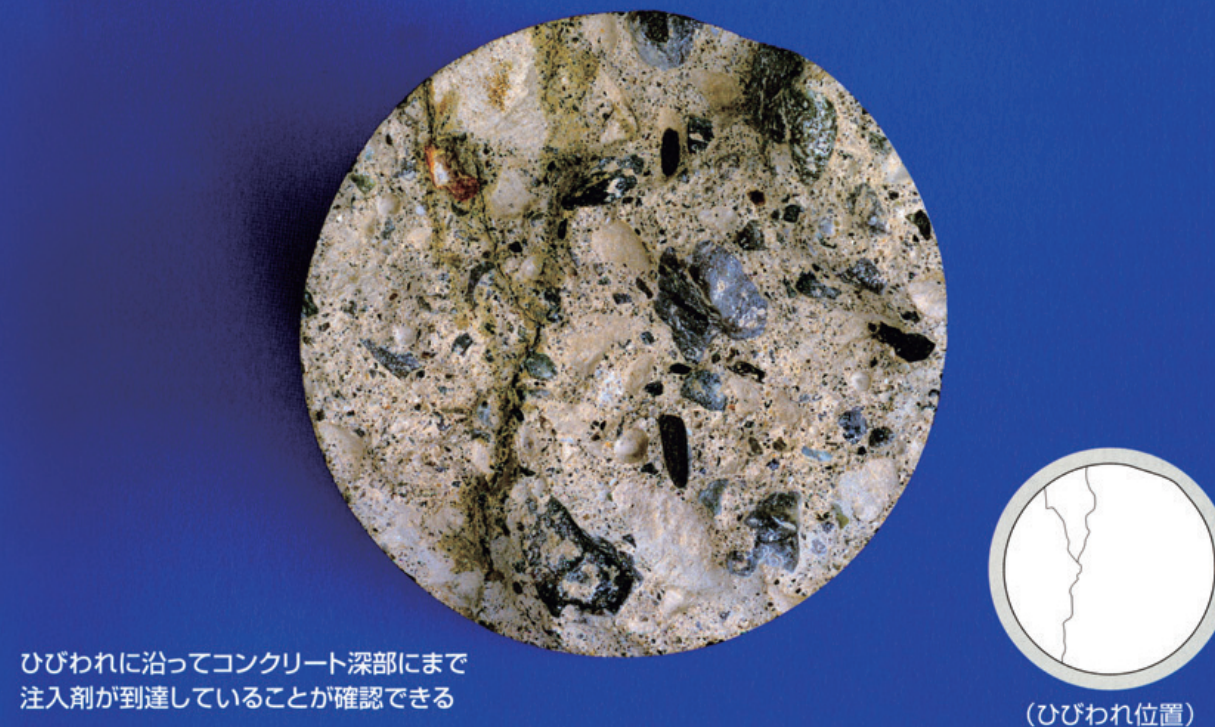
●左図コアのコンクリート深部側正面の写真 (約2倍に拡大)
